浅草寺本堂の瓦葺き替え工事に学ぶ 寺社の災害対策

ジェネスプランニング株式会社代表取締役
工 学 博 士

三 船 康 道

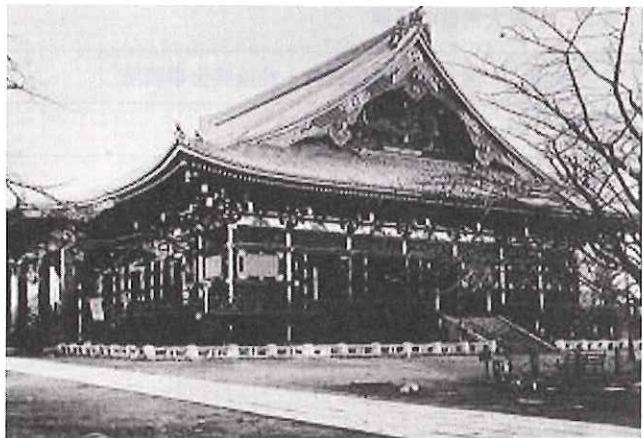
図2 戦前の本堂

その後、明治40年（1907）に本堂は国宝に指定された。大正に入り、東京、特に墨田区や台東区に尽大なる被害をもたらした大正12年（1923）の関東大震災の時には、本堂、仁王門（現宝蔵門）、五重塔は無事であったため、世間の話題になったという。しかし、焼失を免れたとはいえ破損した箇所があり、昭和4年（1929）に大営善に着手することになり、昭和8年（1933）3月に工事が終了し装いを新たにした（図2）。

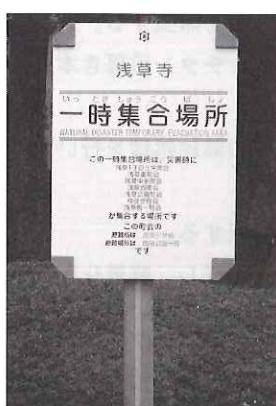
図3 一時集合場所の標識

そのような観点から、本堂においても耐震性能の向上が大きな目標であった。そして、地震等で経年変化した瓦が落下するおそれがあり、そのような瓦の落下から参拝者の安全を確保する、また、本堂裏の一部が台東区の地域防災計画で災害時の一時集合場所に指定されていることから（図3）、周辺住民を含む避難者の安全を確保することも課題であった（図4）。

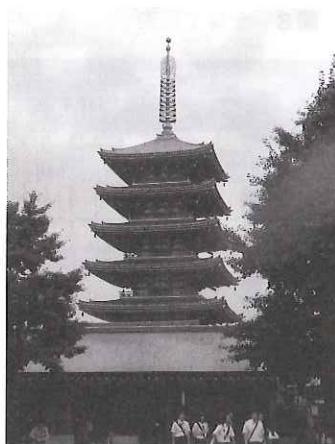
図5 アルミ瓦の五重塔

屋根材に注目すると、昭和48年に建設された五重塔の屋根は、アルミ製の瓦を採用した(図5)。そして、本堂の着工に先立つ2年前に外部改修を行った宝蔵門(平成18年6月～平成19年6月)では、屋根材にチタン製の瓦を採用した(図6)。前述のように、五重塔の屋根の軽量化と落下防止を目的としてアルミ瓦で葺いた経験はあったが、宝蔵門では、より強度があり、耐久・耐候性に優れているチタン瓦を採用した。

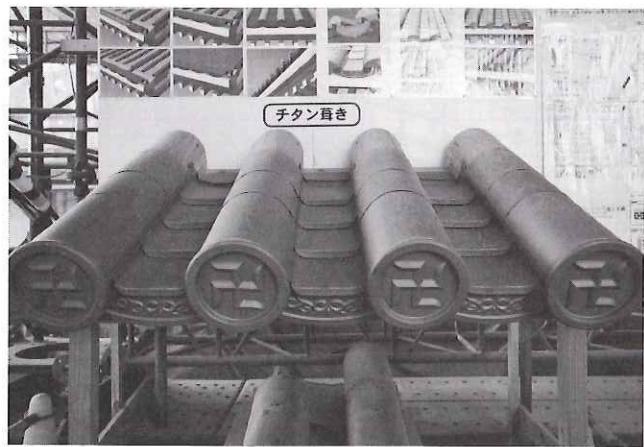
図7 チタン瓦

ここでチタン瓦(図7)について触れておきたい。チタン瓦の効果と特長は次の通り。

- ① 耐久・耐蝕性能の向上
- ② 屋根荷重の低減による下部構造体の耐震性能の確保
(既存粘土瓦に比べ、木下地を含むチタン瓦で1/5)
- ③ メンテナンスフリー(現行金属素材としている最大耐候性)
- ④ いぶし銀の風合い・色合いを再現(アルミブラスト仕上げ)

- ① 在来の本瓦葺きをチタン瓦に葺き替えることにより、屋根の重量を低減し耐震性能を向上させる。具体的には、耐震指数I s値が、0.64から0.83に向上する。
- ② 面積は約3,100平方メートルで、チタン瓦屋根としては最大である。
- ③ チタンプレス成型品を用いている。
- ④ アルミニナブラスト色を3色配合している(過去では2色)。

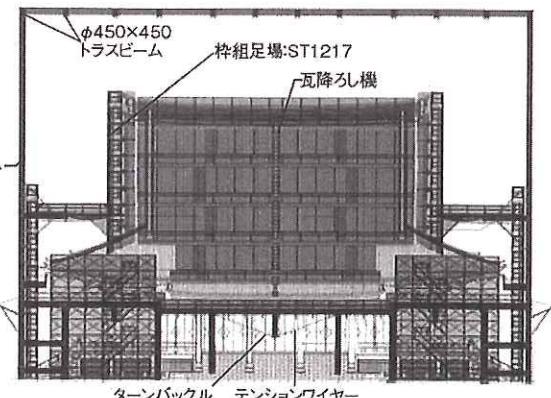
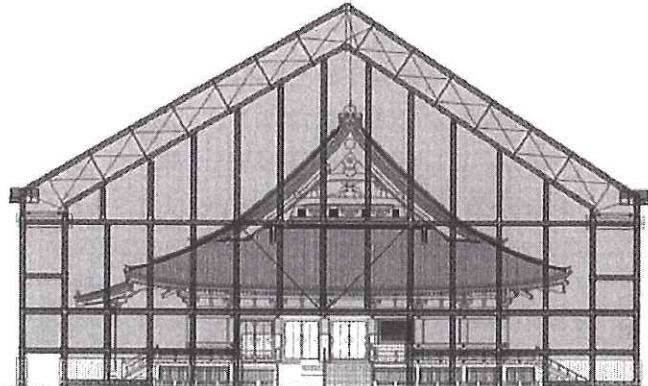
図9 総合仮設計画図：素屋根断面図（左）、素屋根立面図（右）（清水建設提供）

素屋根は深田式パーフェクトビームを用い、大空間を構成した（図9）。

軽量トラス材を使い、大空間を構成し、限られた作業用地において小屋トラスをスライド工法にて架設した。そして、小屋組みトラス下に斜行ホイストの設置により、揚重効率を向上させている。

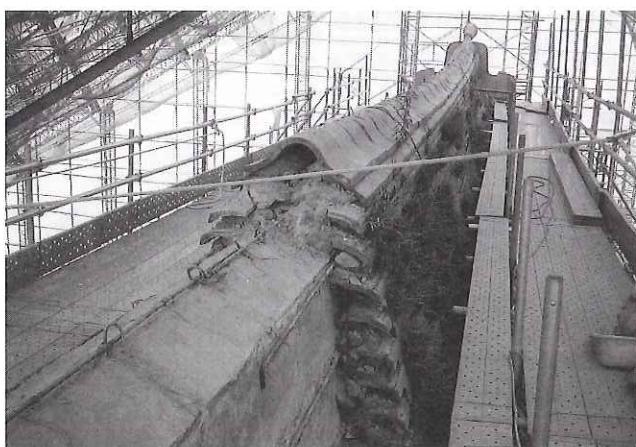
図10 既存瓦解体撤去作業

既存瓦と下地解体撤去工事は、平成21年7月中旬から9月中旬にかけて行われた。瓦の下に敷かれていた土も撤去され、コンクリートの屋根が現れた（図10、図11、図12）。

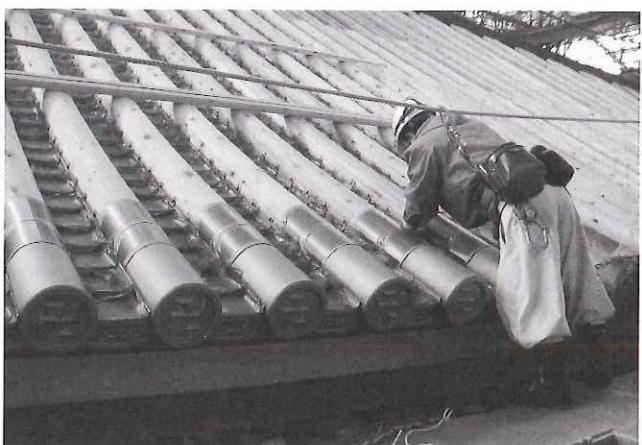
図14 下地施工完了

チタン瓦は木材の下地に固定する工法であった。既存のコンクリート面に野垂木を固定し、野地板を取り付け、屋根の全体下地を作成し、防水シートを敷き込み、その上に木材で下地を取り付ける（図14）。

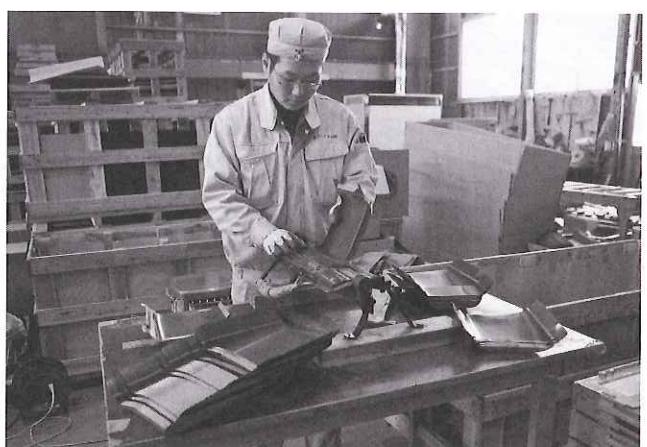
図15 チタン屋根葺き作業1

そして、バックアップ材で下地を完成させ、チタン瓦を取り付け屋根の葺き替え工事が進む（図15、図16）。

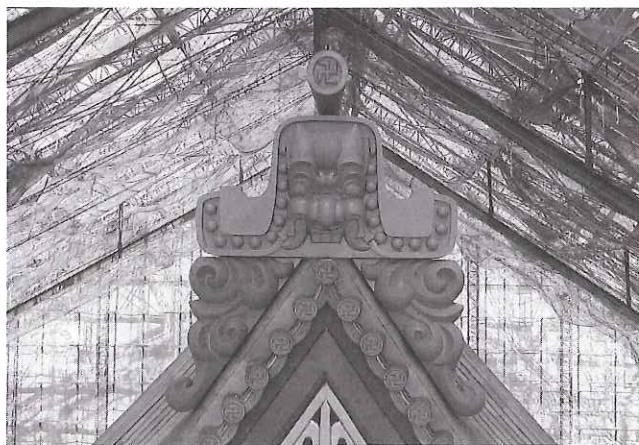
図17 大鬼瓦の取付け

従前の鬼瓦はアルミダイキャスト製であり、今後も十分使えると評価し、従前のものを再塗装の上使った（図17）。

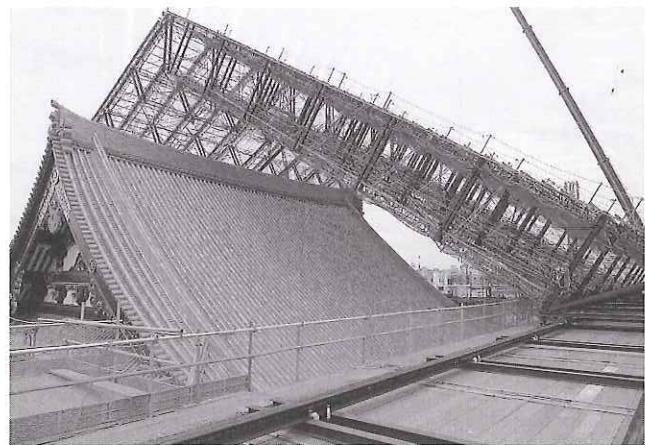
図18 仮設解体作業

仮設屋根と足場の解体撤去工事は平成22年6月から始まった。仮設の設置には時間がかかったが、仕上げを傷つけないように配慮しつつ、大変をすることで短い工期で素屋根の解体撤去が出来、9月末に仮設の解体は概ね終了した（図18）。

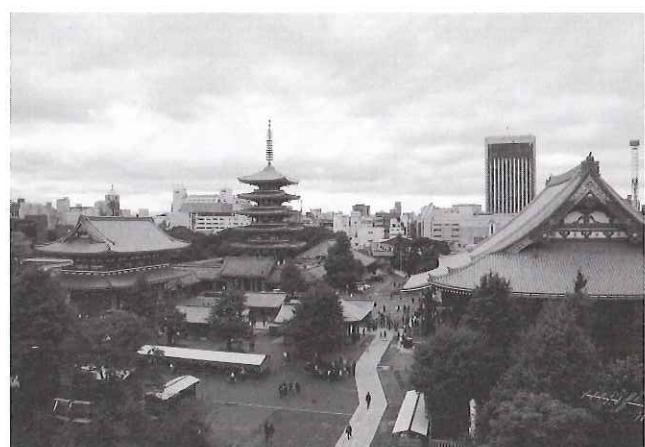
図20 浅草寺の境内（左から宝蔵門、五重塔、本堂）

今回、本堂の既存粘土瓦をチタン瓦へ葺き替えたことにより、浅草寺境内の高さの高い建物（五重塔：建築頂部37.82メートル（相輪頂部52.65メートル）、本堂：29.6メートル、宝蔵門：21.9メートル）は粘土の重い瓦ではなく、軽量化された金属製の瓦に変わった（図20）。

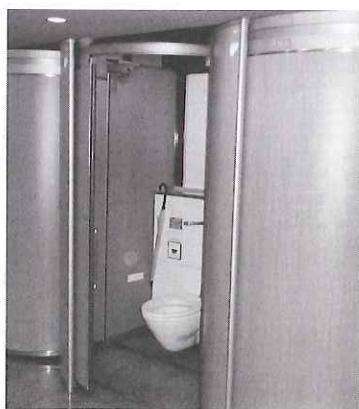
図21 災害時にも使いやすいトイレ

平常時の利用もそうであるが、災害時にトイレは重要なとなる。浅草寺では平成20年に参拝者用のトイレを再整備した。その際に、健常者ばかりではなく、身体の弱い方も使いやすく、そして災害時にも役立つように、大便器への出入口が円形状にスライド出来るトイレに改善した(図21)。このトイレの利用者は年間300万人を超えている。

トイレと手こぎ井戸ポンプは平常時に使われる施設であるが、災害時にも使えるように配慮している。また避難者用に簡易トイレも設置している。先にも述べたが、本来的には、避難場所ではなく一時集合場所のため、このような設備は必要とされないであろうが、避難者の心理を受け止める姿勢は評価される。

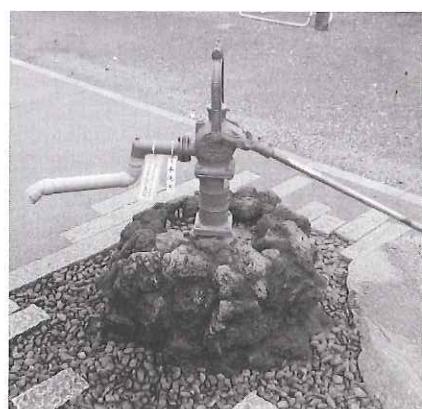
図22 手こぎ井戸ポンプ

飲料には使えないが、手を洗う時や水で流したい時、そして災害時の利用のため、江戸時代に掘られた井戸を活用し、手こぎ井戸ポンプを設置した(図22)。これにより、災害時に水洗用の上水が使用不能になった場合、この手こぎ井戸ポンプから配管を通すことも可能である。
